CONTRALORÍA GENERAL DEL ESTADO

DNA8-0001-2019

EMPRESA PÚBLICA ESTRATÉGICA CORPORACIÓN ELÉCTRICA DEL
ECUADOR CELEC EP

Examen Especial a la ejecución, terminación, liquidación y recepción de los contratos de construcción y fiscalización del Proyecto Hidroeléctrico Coca Codo Sinclair, y a la operación y mantenimiento del mencionado proyecto, incluye aspectos ambientales, por el período comprendido entre el 16 de diciembre de 2015 y el 30 de abril de 2018; a la fabricación, montaje, recepción y reparación de los componentes electromecánicos instalados en la casa de máquinas, y a la Resolución de Controversias sustanciadas ante la Junta Combinada de Disputas y los costos incurridos por la Unidad de Negocio Coca Codo Sinclair de la Empresa Pública Estratégica Corporación Eléctrica del Ecuador CELEC EP, por efectos de su funcionamiento, por el período comprendido entre el 10 de septiembre de 2012 y el 30 de abril de 2018, a cargo de la UNIDAD DE NEGOCIO COCA CODO SINCLAIR, por el período comprendido entre el 16 de diciembre de 2015 y el 30 de abril de 2018

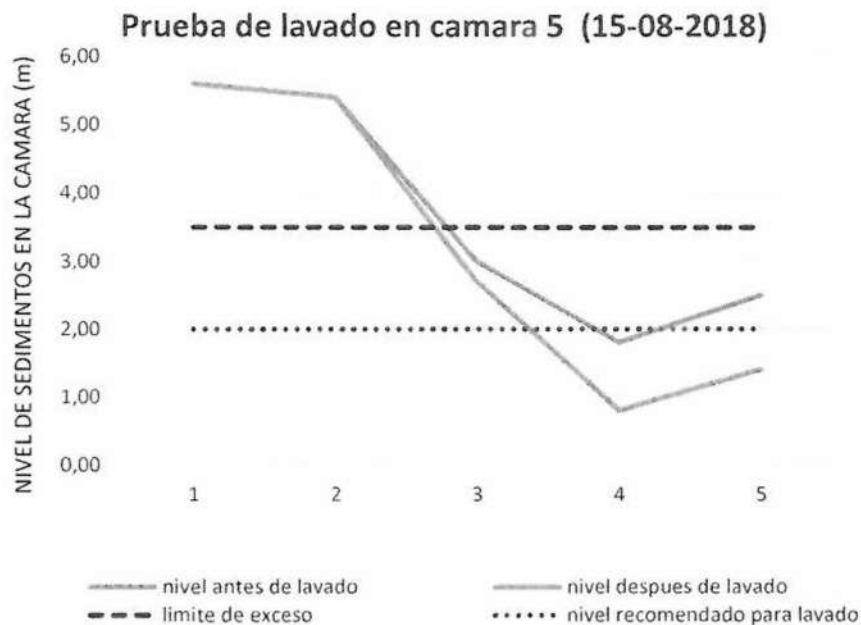
En la mencionada inspección técnica, con la finalidad de comprobar el funcionamiento del sistema SEDICON, se realizó una prueba de limpieza que consistió en lavar los sedimentos de la cámara 5 del desarenador; para lo cual se tomaron los registros de los niveles de sedimentos en cada una de las 5 Unidades del lavado de la mencionada cámara del desarenador, a las 13H00 y a las 17H15, obteniéndose los resultados que se muestran en el gráfico:

El grafico muestra que, en la prueba de lavado efectuada a la cámara 5 del desarenador, en las Unidades de limpieza 1 y 2, ubicadas al inicio de la cámara, no existe efectividad en el desalojo de los sedimentos, puesto que a pesar de accionarse las compuertas de limpieza, el nivel de sedimentos no bajó hasta los 3,5 m que es el límite máximo para iniciar el proceso de limpieza, ni hasta 2,0 m que es el límite recomendado por el fabricante, considerando el material en suspensión presente en el río Coca. En las Unidades de limpieza 3, 4 y 5 se verificó un cambio de los niveles del sedimento, que descendieron a 3 m en la Unidad 3 y alrededor de 1 m en las Unidades 4 y 5.
