EMPRESA
PÚBLICA
METROPOLITANA
DE ASEO DE
QUITO
(EMASEO)

OFICIO No. 45 -DRFN-2018
Quito DM a, 13 de agosto de 2018

ASUNTO: Detalles de Gestión de la Dirección Financiera EMASEO EP

**INFORME DEL ÁREA TÉCNICA
PARA REGULARIZAR EL SERVICIO DE RECOLECCIÓN DE
RESIDUOS SÓLIDOS EN QUITO**

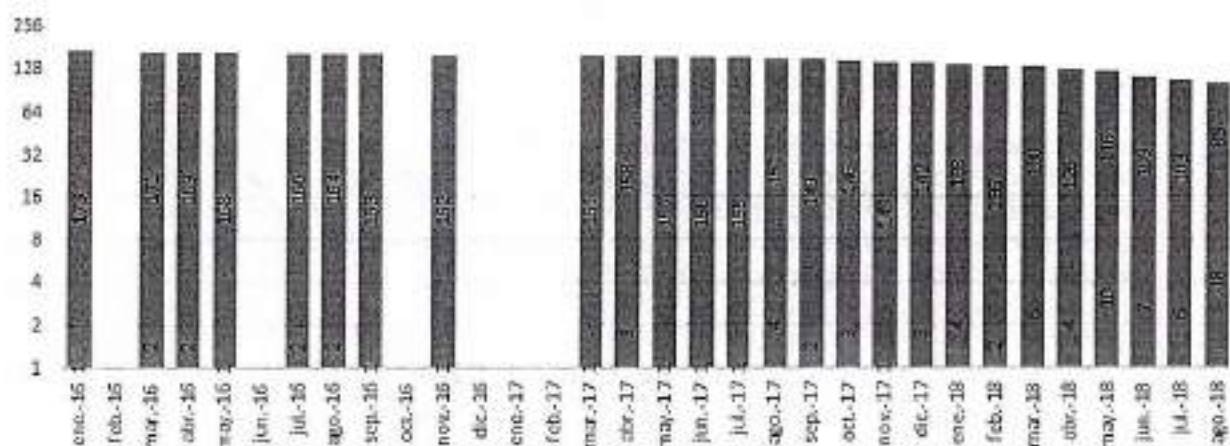
TENDENCIA DE PERDIDA OPERATIVA DE FLOTA

Finalmente se presenta el siguiente cuadro con el análisis del universo de la flota vehicular desde el año 2016 con un total de 173 vehículos operativos, se examinó el período (enero 2016 - agosto 2018), el gráfico refleja como la flota pesada de EMASEO EP ha ido perdiendo operatividad, quedando el 49% de esta flota operativa en agosto de 2018.
