CONTRALORÍA GENERAL DEL ESTADO

DNA8-0001-2019

EMPRESA PÚBLICA ESTRATÉGICA CORPORACIÓN ELÉCTRICA DEL
ECUADOR CELEC EP

Examen Especial a la ejecución, terminación, liquidación y recepción de los contratos de construcción y fiscalización del Proyecto Hidroeléctrico Coca Codo Sinclair, y a la operación y mantenimiento del mencionado proyecto, incluye aspectos ambientales, por el período comprendido entre el 16 de diciembre de 2015 y el 30 de abril de 2018; a la fabricación, montaje, recepción y reparación de los componentes electromecánicos instalados en la casa de máquinas, y a la Resolución de Controversias sustanciadas ante la Junta Combinada de Disputas y los costos incurridos por la Unidad de Negocio Coca Codo Sinclair de la Empresa Pública Estratégica Corporación Eléctrica del Ecuador CELEC EP, por efectos de su funcionamiento, por el período comprendido entre el 10 de septiembre de 2012 y el 30 de abril de 2018, a cargo de la UNIDAD DE NEGOCIO COCA CODO SINCLAIR, por el período comprendido entre el 16 de diciembre de 2015 y el 30 de abril de 2018

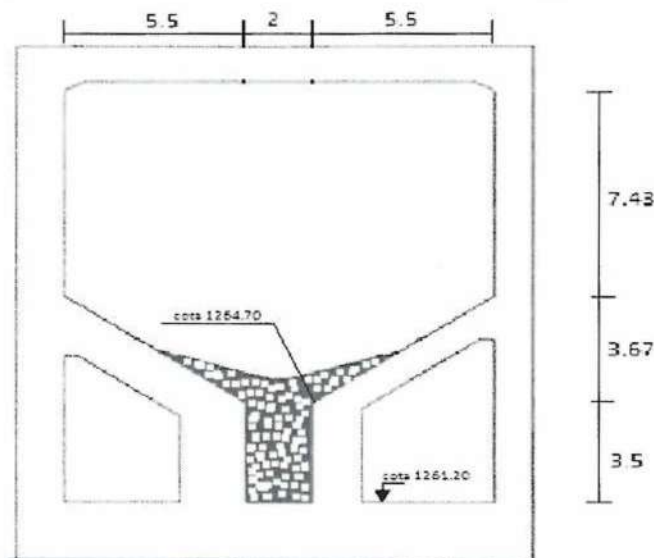
Cada cámara del sistema del desarenador tiene una longitud de 150 m y una sección transversal compuesta por una sección rectangular superior de 13 m de ancho y 7,43 m de altura y una sección rectangular inferior de 2,00 m de ancho y 3,50 m, con una transición trapezoidal entre ellas de 3,67 m de altura, con una altura total de 14,60 m, como se muestra en el siguiente gráfico:

En la mencionada inspección técnica, con la finalidad de comprobar el funcionamiento del sistema SEDICON, se realizó una prueba de limpieza que consistió en lavar los sedimentos de la cámara 5 del desarenador; para lo cual se tomaron los registros de los niveles de sedimentos en cada una de las 5 Unidades del lavado de la mencionada cámara del desarenador, a las 13H00 y a las 17H15, obteniéndose los resultados que se muestran en el gráfico:
